METAMORFOSIS EN LA ARQUITECTURA MONUMENTAL GADITANA: LOS PROCESOS DE RESTAURACIÓN DE LOS CASTILLOS DE LA PROVINCIA DE CÁDIZ FRENTE A LA IMPLEMENTACIÓN DE LOS CRITERIOS DE INTERVENCIÓN EN BIENES MUEBLES

Doctorando: Antonio J. Sánchez Fernández

Sevilla, 2015

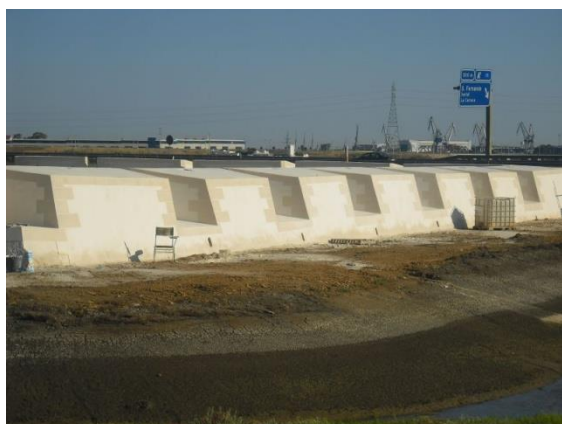
Fig. 161a: Baterías defensivas (s. XVII) (San Fernando, Cádiz). Estado actual. Publicado en <http://joseyangela.blogspot.com.es/2010/08/real-carenero.html>. Autor: José Villalpando.

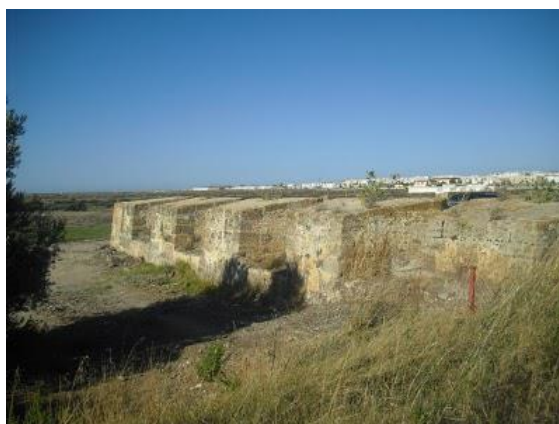
Fig. 161b: Estado inicial de las Baterías defensivas. Publicado en <http://joseyangela.blogspot.com.es/2010/08/real-carenero.html>. Autor: José Villalpando.

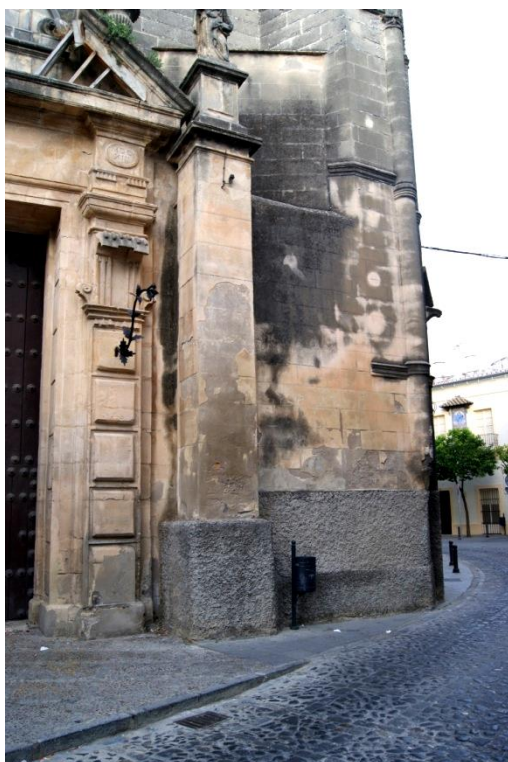
Fig. 162: Iglesia de San Marcos (s. XV). Jerez de la frontera (Cádiz). Intervención de ruptura en los zócalos de la iglesia con un procedimiento contemporáneo: "gotelé" con morteros portland. Tanto esta intervención como el mobiliario urbano atentan contra la autenticidad histórico-estética del monumento.

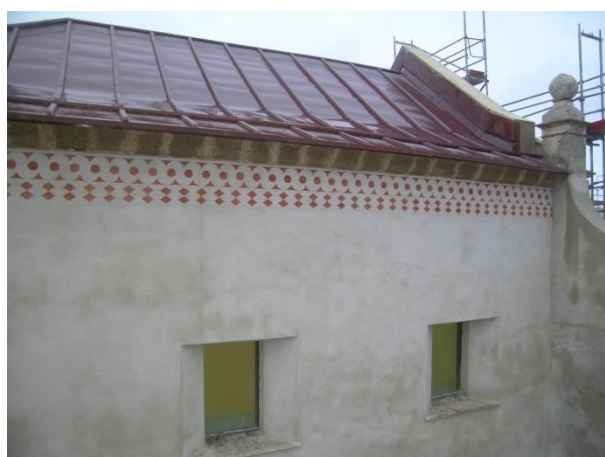
Fig. 163: Castillo de San Romualdo (San Fernando, Cádiz). Reconstrucción de contraste de la cubierta de la capilla dedicada a Santa María (s. XIV).

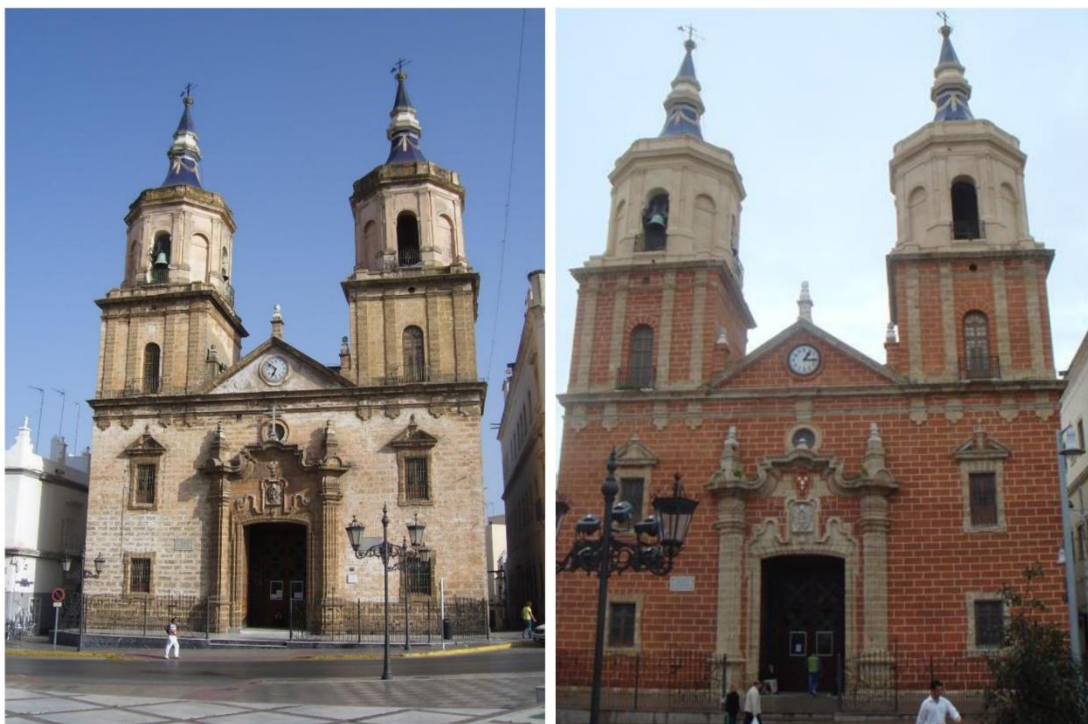
Figs. 166 a y b: Antes y después de la intervención sobre un edificio del siglo XVIII, donde se han eliminado los valores históricos que se encuentran traducidos en la pátina natural de los materiales, bien por una excesiva limpieza bien por una descomunal reintegración cromática. Izquierda, autor: Pablo Jones.; derecha, autor: Xemenendura. Wikimedia Commons.

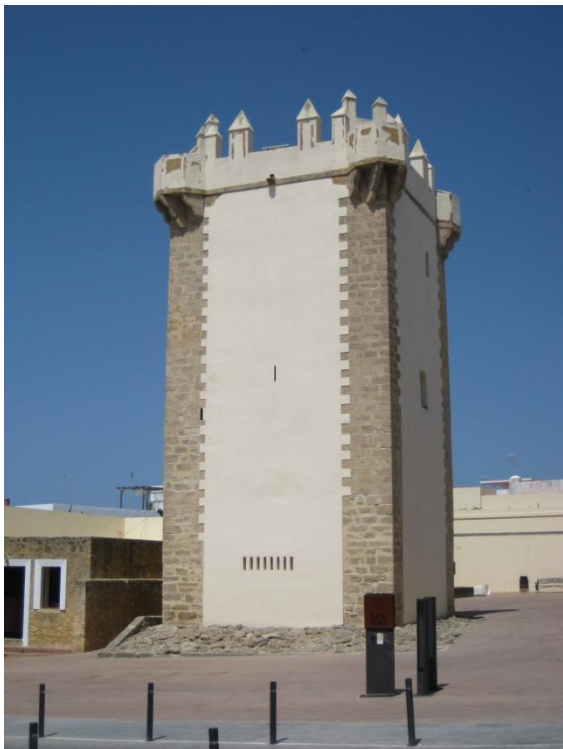
Fig. 167a: Torre de Guzmán (Conil, s. XIII). Estado actual.

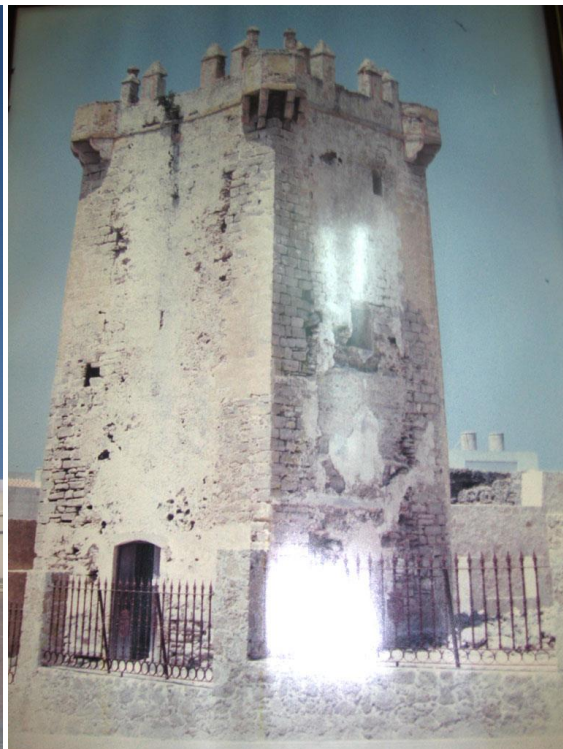
Fig. 167b: Fotografía histórica de la Torre, en AHP. Sección Comisión de Patrimonio, legajo 25058, expediente 174/80

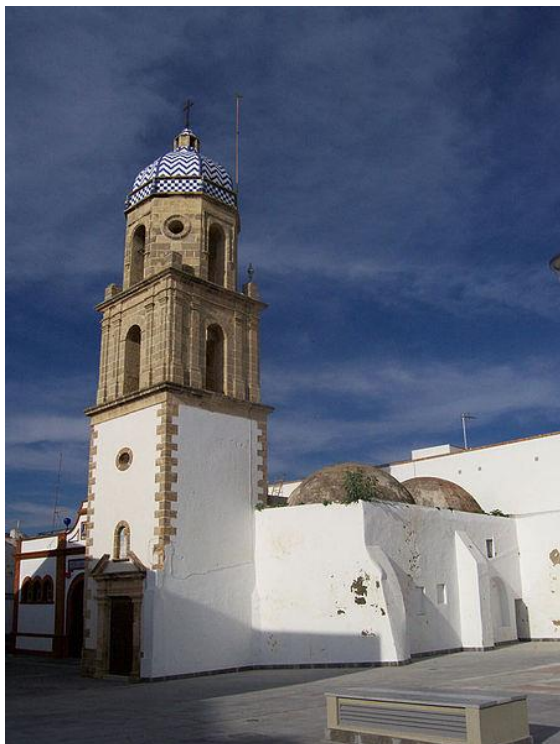
Fig. 168a: Torre del Convento de la Merced (Rota, Cádiz) s. XVII. Estado actual. Autor: Antonio M. Romero Dorado

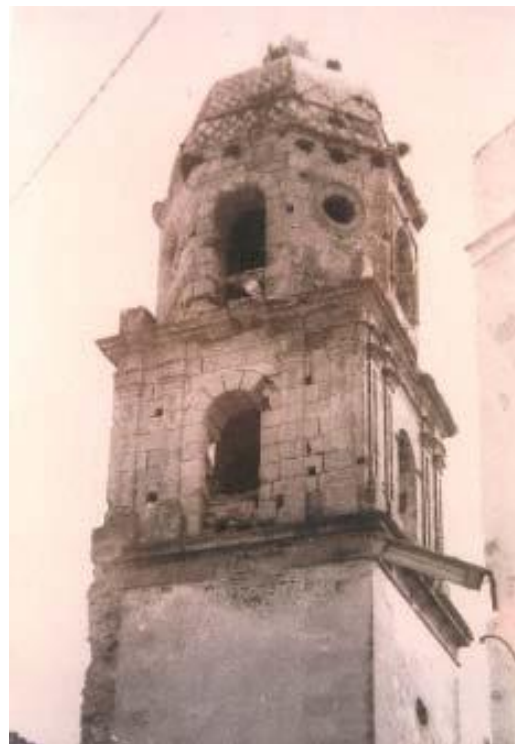
Fig. 168b: Fotografía histórica de la torre. Detalle. Publicado por José Sánchez.

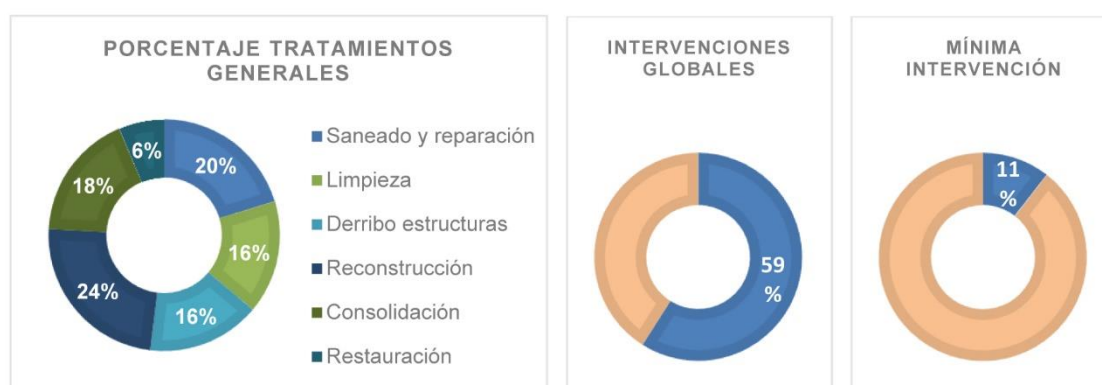
Fig. 186, Fig. 187 y Fig. 188: Izquierda, porcentaje de tipologías de tratamientos en función al número total de los mismos. Centro, impacto de las intervenciones globales (sector azul). Derecha, impacto de las mínimas intervenciones requeridas (sector azul).

De los tratamientos generales propuestos destaca el 24% de los trabajos relacionados con reconstrucciones, que junto al 16% de demoliciones de estructuras completan casi la mitad de las operaciones destinadas a la recuperación estética o a la eficacia funcional de los monumentos. El 20% se destina a labores de saneado y reparación. Asimismo, las partidas propias de conservación se corresponden a un 18% de consolidación estructural y un 16% a la limpieza. Destaca que sólo el 6% de las operaciones tiene coherencia con los principios de la disciplina de la conservación-restauración.
